CONSERVAZIONE DEL MONUMENTO E RIPRISTINO ARCHITETTONICO

Beppe MOISO - Torino

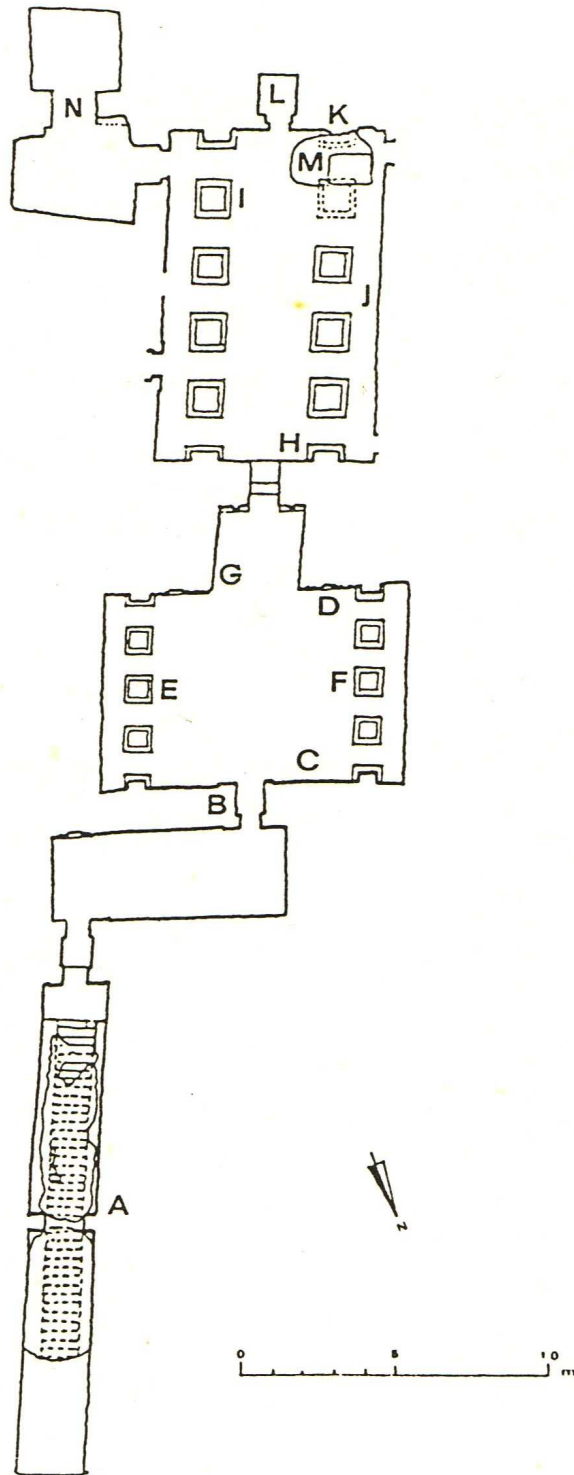
Fig. 1. Pianta generale della struttura sotterranea della tomba.

Il passaggio fra il vestibolo e la corte inferiore, andato quasi completamente perduto, è stato ricostruito con murature moderne e sostegni metallici nel corso delle prime campagne (Fig. I,B). Successivamente, l'identificazione e il ricollocamento di numerosi blocchetti decorati, trovati sparsi, ha consentito il recupero, anche visivo, di questo insieme, in particolare del lato rivolto verso la corte.

Il programma di ricollocamento dei numerosi frammenti epigrafici e architettonici identificati ha preso avvio nel 1975 (cfr. Donadoni: OA, 15 [1976], pp. 211 segg.) consentendo la ricostruzione di una parte di cornice caduta sul lato ovest della parete nord. Questa operazione ha reso necessario l'impiego di una serie di sostegni tubolari in ferro poggiati sul pavimento per sorreggere i blocchi, ora aggettanti, causa la perdita della parete sottostante costituita da blocchi riportati (Fig. 1,C). Seguirono la ricostruzione della parte superiore della falsoporta sul lato ovest della parete sud (Fig. 1,D) e l'anastilosi dei pilastri del porticato est, tuttora in corso (Fig. 1,E).

A sinistra e a destra dell'apertura generata dal nicchione vi sono due false porte; quella occidentale (Fig. 1,D), di maggior dimensione, è stata ricostruita nella campagna 1975 grazie all'identificazione di numerosi frammenti architettonici ed epigrafici (cfr. Sist: OA, 15 [1976], pp. 251 segg.).

Successivamente, nel 1990, si è proceduto a collocare, nella parte centrale della parete ovest (Fig. 1,J), due grossi blocchi accostati, appartenenti ai Testi delle Piramidi; uno di essi, ritrovato casualmente nel 1989 tra le pietre che costituivano un antico lastricato del passaggio tra la corte e la sala a pilastri, ha reso possibile la conoscenza dell'esatta posizione di entrambi. I blocchi sono stati inseriti nella moderna muratura di contenimento e fissati con perni in acciaio. I pilastri della sala sono andati completamente distrutti e i blocchi di calcare di varie dimensioni che li componevano, in gran parte perduti o danneggiati dal fuoco dell'incendio; sono rimasti *in situ* soltanto alcuni blocchi di base del primo pilastro sud-est. Lo studio dei blocchi conservati e la ricostruzione grafica hanno consentito, nel 1983, di avviare il complicato lavoro di anastilosi che, dopo la pulitura e il consolidamento delle basi, costituite da blocchi di calcare accostati, prevedeva la costruzione di un pilastro centrale in muratura, variamente dimensionato, in modo da ospitare sulle singole facciate e alle diverse altezze i blocchi pertinenti. Tuttavia i problemi maggiori si sono dovuti affrontare nella ricostruzione del primo pilastro sud-est (Fig. 1,I) che, oltre ad essere il più completo per i numerosi resti trovati sparsi, possedeva, come già accennato, una serie di blocchi di base ancora *in situ* ma in pessimo stato di conservazione: la pietra cotta dal calore si era dilatata perdendo ogni consistenza e rendendo impossibile ogni tipo di appoggio per la ricostruzione.

Al centro della parete sud esiste una cella interamente scavata nella roccia, di circa un metro quadrato e mezzo di superficie; di essa sono crollati il soffitto, parte degli stipiti e la decorazione interna. Durante la campagna 1992 sono stati collocati alcuni blocchi di roccia con resti epigrafici, specie sullo stipite ovest (Fig. 1,L).

Il pozzo (Fig. 1,M) era colmo di detriti vari provenienti principalmente dal crollo del soffitto della sala, forse causato dall'incendio. I lavori di scavo sono iniziati durante la campagna 1988 e sono tuttora in corso.

Restano infine da citare i lavori di scavo di due annessi attigui e comunicanti tra loro, situati a oriente della sala a pilastri e accessibili da quest'ultima per mezzo di un'apertura posta sulla parete est, in prossimità dell'angolo sud-est (Fig. 1,N). Di questi locali si possedeva una vaga conoscenza risalente al 1976, quando durante i lavori di sterro della sala, ne fu individuato l'accesso; in quella occasione, dopo una rapida e timorosa ispezione, constatato il pericolo dovuto al grave dissesto geologico, si decideva di murare l'ingresso, rinviando l'esplorazione a tempi successivi.

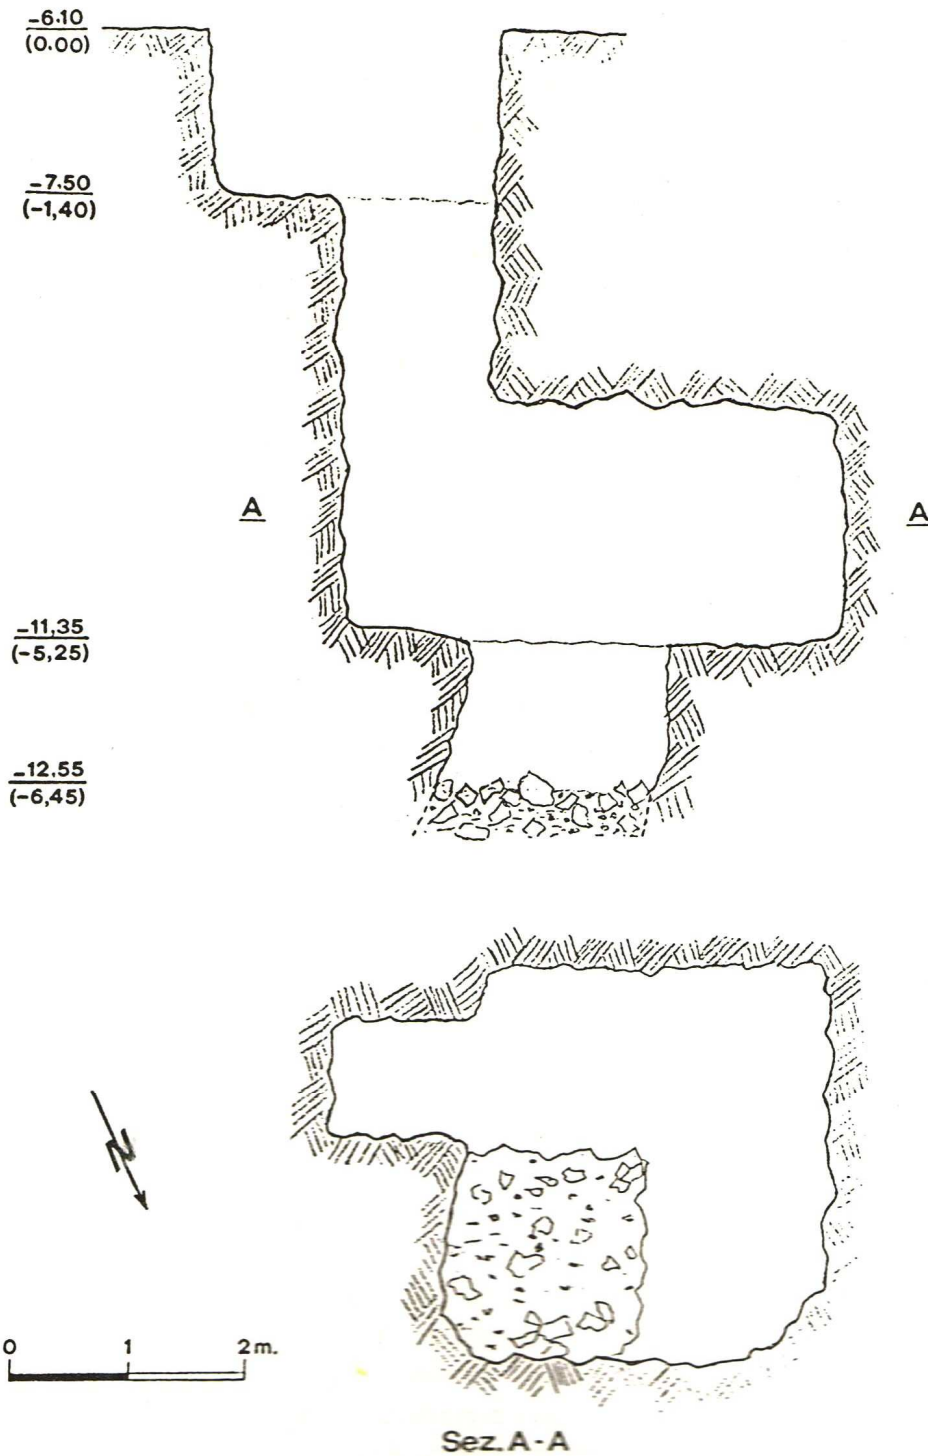
Fig. 3. Sala a pilastri. Pozzo funerario. Sezione longitudinale e trasversale.

Il pozzo (Fig. 3) è costituito da un primo tratto verticale abbastanza ampio e

con forma rettangolare (m 2,20 x 2,50), che scende per m 1,40 circa, qui prosegue in posizione disassata (nord-ovest), con un secondo tratto ancora verticale di dimensione ridotta (m 1,00 x 1,30), fino a raggiungere la quota di m 5,25. Lo scavo prosegue sul lato ovest, rilevando la presenza di una stanza con forma irregolare, ma sufficientemente ampia da far pensare ad un locale di manovra (Tav. XXXV,b). La pulitura del pavimento antico, che reca evidenti tracce di bruciature, oltre a restituire resti di corredo funerario non pertinenti alla tomba, ha permesso di individuare l'imboccatura di un ulteriore tratto di pozzo ostruito da materiale molto compatto a causa della notevole umidità. I successivi lavori di scavo, rivolti al nuovo tratto di pozzo (campagna 1991), si sono dovuti sospendere quasi subito per la presenza costante di acqua sul fondo dello scavo, alla profondità di un solo metro dal pavimento della stanza.

La presenza di acqua a m 12,45 dal piano di calpestio del monumento in superficie attesta il notevole innalzamento della falda acquifera avvenuta in tempi moderni e pone seri dubbi circa la possibilità di proseguire i lavori in questa direzione. Tuttavia, al fine di consolidare la situazione ed evitare possibili crolli, consentendo comunque il proseguimento dei lavori, sono stati costruiti due muri in mattoni lungo le pareti della stanza e del pozzo, lasciando la possibilità di ulteriori scavi del pozzo stesso. Un sistema di travi metalliche affiancate e lamiera grecate costituiscono il soffitto della stanza che, oltre a poggiare sui muri descritti, è sorretto, nell'angolo nord-ovest, da un robusto supporto verticale in ferro.
