UN EDIFICIO CIVILE NELLA NAPATA MEROITICA

Carlo CATALDI TASSONI - Roma — Irene VINCENTELLI - Cosenza

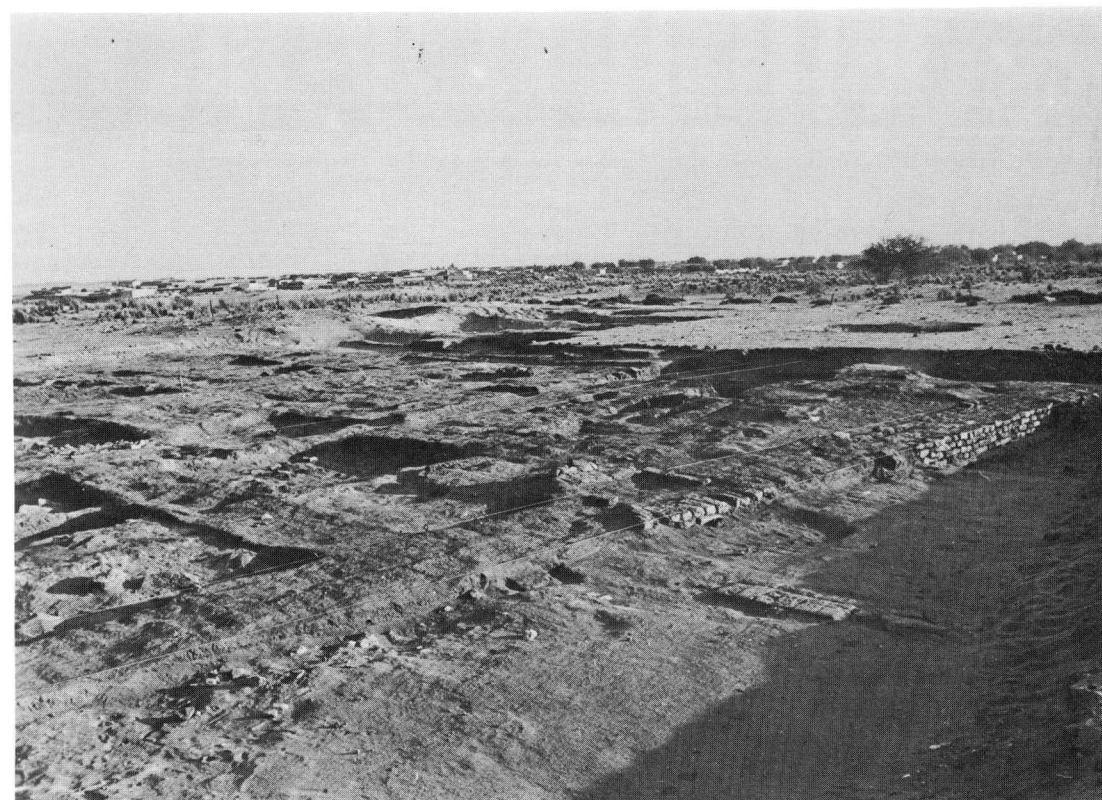
a) Veduta generale dal lato Est.

L'edificio (Tav. I, a), costruito su di una sorta di pedana che lo eleva sia rispetto al piano della "strada" che a quello dei templi 1300 e 1400, non è più che la pianta di se stesso, essendo distrutto completamente l'alzato. I muri esterni ed interni sono conservati nella maggior parte dei casi sotto il livello del pavimento, il quale poi, a sua volta, proprio per questo suo essere così in superficie e quindi esposto ad ogni genere di deterioramento, non è conservato se non in minima parte e in alcuni ambienti (vedi il passaggio tra L 38 e L 44 e tra L 37 e L 38) che però restano a testimoniare il livello generale degli interni.

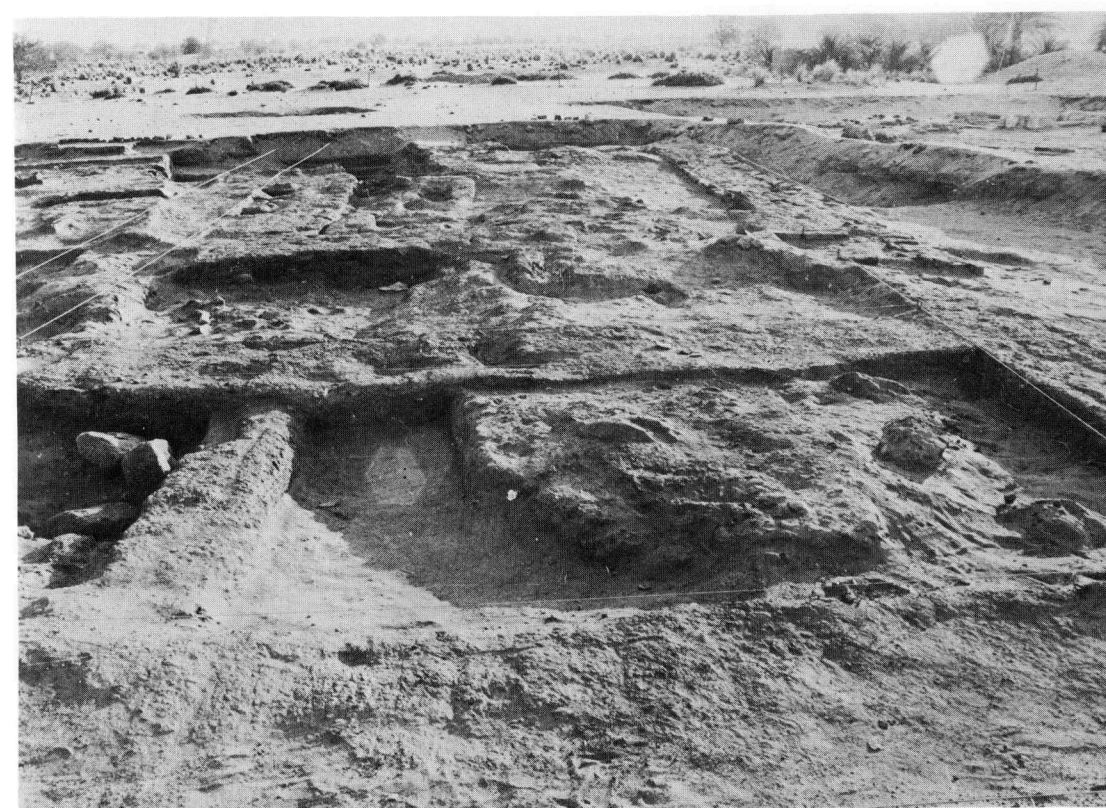
b) Settore 1: ambienti compresi tra il muro perimetrale M1 e il muro di spina M5.

L'intero edificio appare suddiviso al suo interno in tre gruppi di ambien-
ti separati da murature di spina parallele al lato SE (Tav. I, b; Tav. II, a, b).

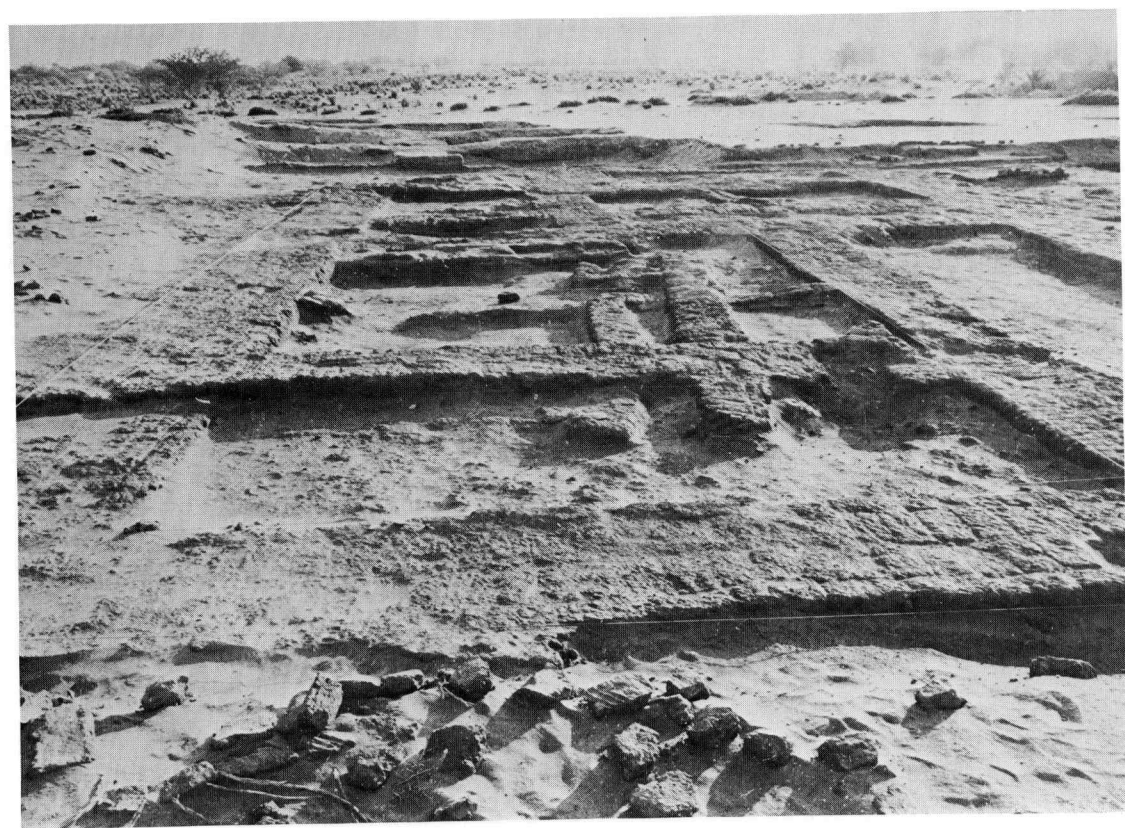
b) Settore 3: ambienti compresi tra i muri di spina M6 e M3.

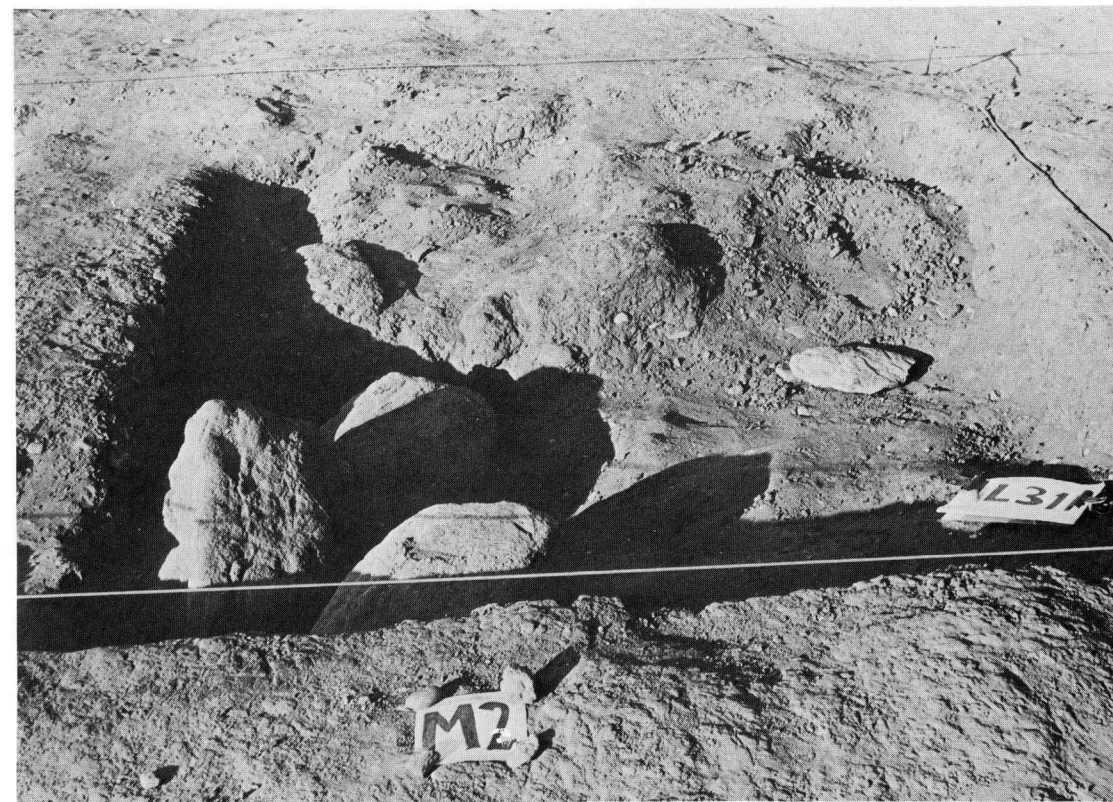
a) Particolare ambiente L31 angolo Nord.

L'ambiente L 31 misura m. 6,50x2,90, e presenta, parallelo al lato minore, un muretto
di incerta funzione (vedi sopra). Tale muretto di 50 cm. di spessore è formato da mat-
toni crudi di costituzione nettamente differente da quella dei mattoni dei muri delle
altre strutture, in quanto impastati di sabbia e limo con molta ghiaia. Nell'angolo N
di questo ambiente sono grossi blocchi di arenaria squadrata e mal conservata, dispo-
sti senza un ordine preciso, e anzi gettati alla rinfusa come riempimento in funzione
della posa del pavimento (che però non è purtroppo conservato) (Tav. III, a). Tali
blocchi sono simili a quelli che si trovano nel sottofondo della pavimentazione ester-
na al tempio 1400, e sembrano perciò appartenere a edifici precedenti alla costruzio-
ne dell'intero complesso.

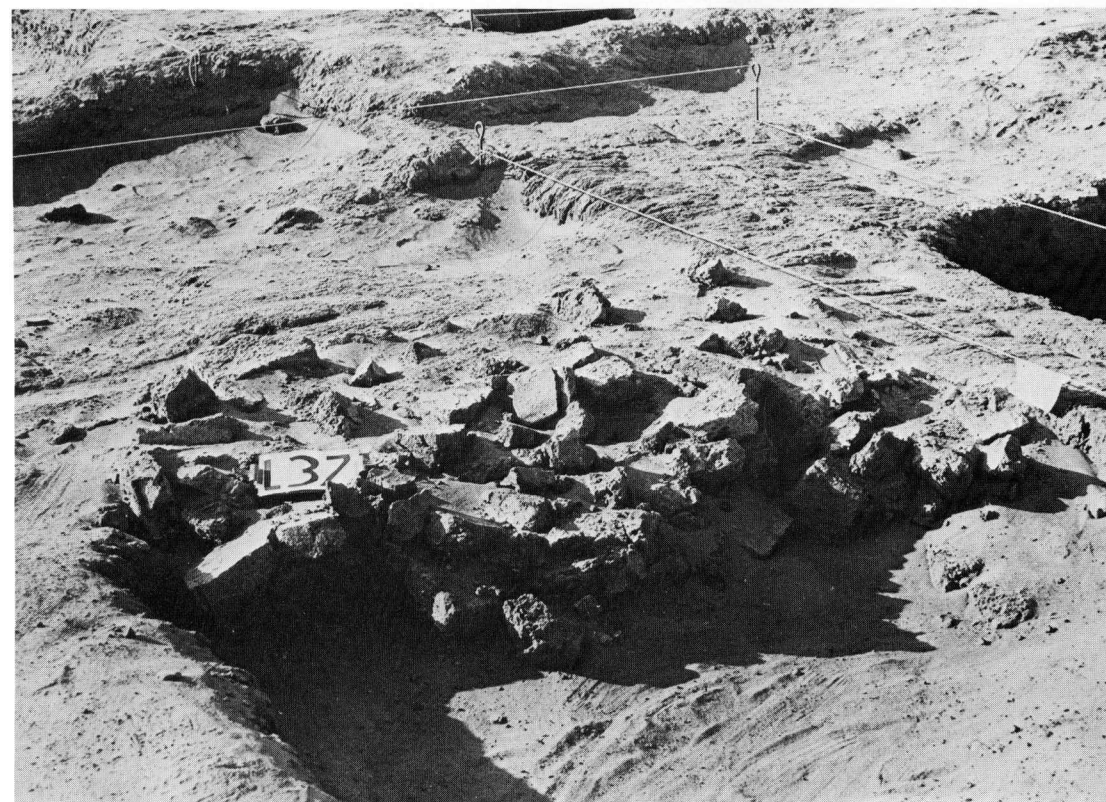
b) Riempimento di mattoni cotti. Particolare di L37.

Addossati a M 11 si aprono tre piccoli vani uno dei quali doveva servire di comunicazione tra il cortile e L 36 e L 35, mentre gli altri due dovevano essere adibiti ai servizi. Quale fosse più precisamente l'impiego dei tre vani è purtroppo impossibile dire allo stato attuale di conservazione; è comunque da notare che, mentre il piano del cortile appare compatto e ben strutturato, con ampie zone di pavimentazione e tracce di intonaco, nella parte corrispondente a quelli che chiamiamo servizi il piano è più inconsistente e mostra una serie di fosse con riempimento incoerente di mattoni cotti e ceramica (Tav. III, b).

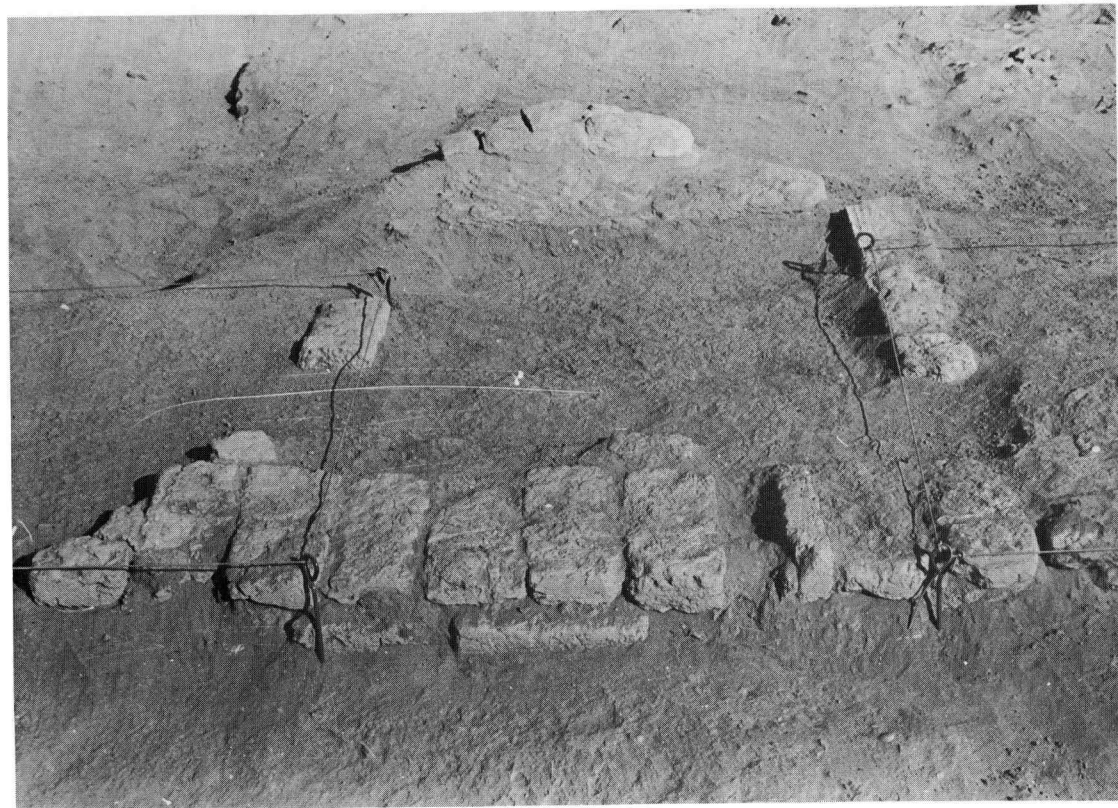
a) Porta Est.

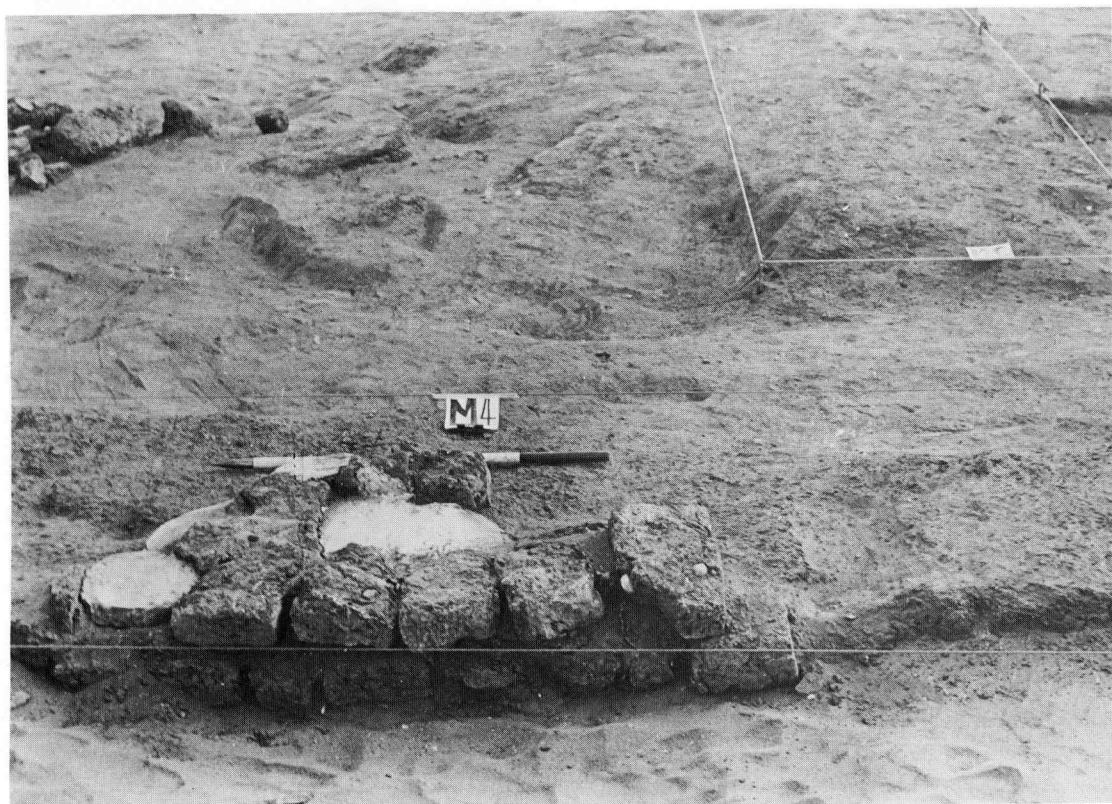
b) Porta Nord.

L'ingresso Nord è largo m. 1,10 ed ha due gradini conservati di mattoni cotti, analogamente all'ingresso Est. Esso si affaccia su di un grande ambiente (L 38), il più grande di tutto il complesso (m. 6,10x6,30), che mantiene tracce della pavimentazione originaria (fig. 2; Tav. IV, b).

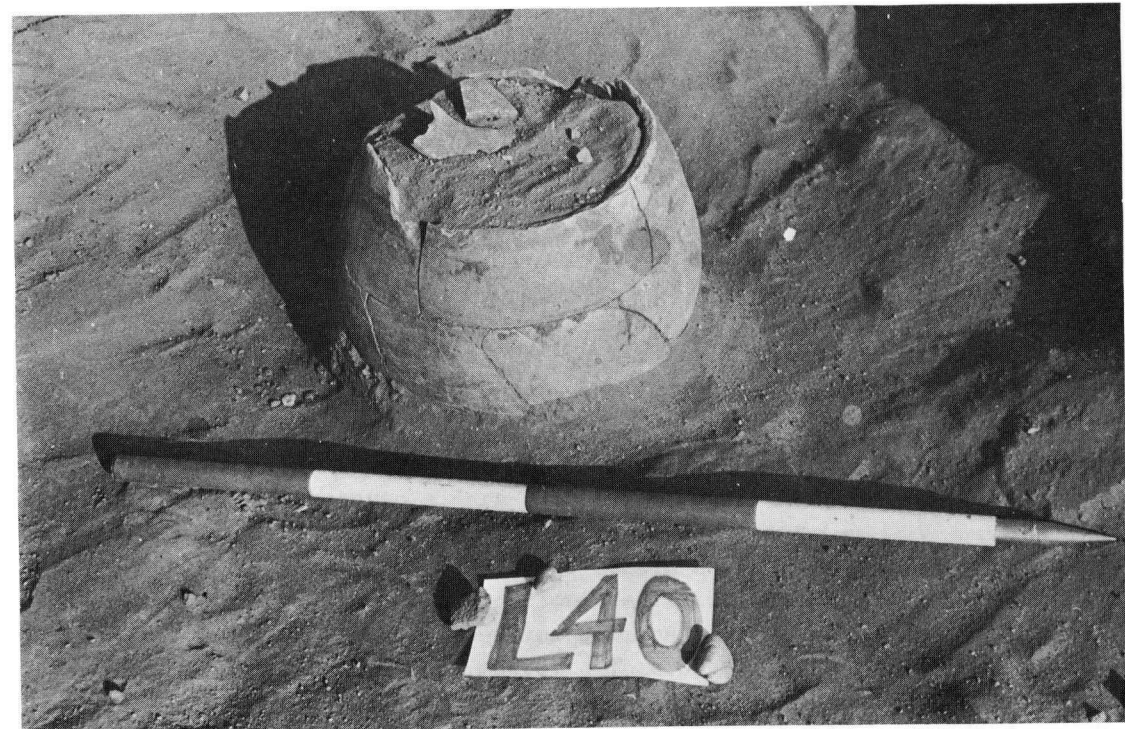
a) Braciere dell'ambiente L40.

Diversa è la situazione dei vani L 39 e L 40 in cui è una serie di strutture, forse mensole o banchette se non addirittura contenitori di materiali o alloggiamenti per vasi. Ne risulta molto probabile l'uso come laboratorio anche se non è possibile essere più precisi. Nel vano L 40 (m. 5,20x5,10) vi sono ampie tracce della pavimentazione originaria lungo il muro M 19, mentre tre bracieri ne indicano l'utilizzo posteriore (Tav. V, a). Il sottofondo è anche qui formato da sabbia e limo di media consistenza.
